土壤汚染情報公開台帳

別紙一1 土壤汚染状況調査結果報告書

土壌汚染状況調査結果報告書

- <名 称> 有賀製作所
- <住居表示> 東京都葛飾区奥戸二丁目13番26号
- <地 番> 東京都葛飾区奥戸二丁目1314の一部
- <対象地面積> 39.45 m²（工場設置届出書による）
- <対象物質> 鉛及びその化合物

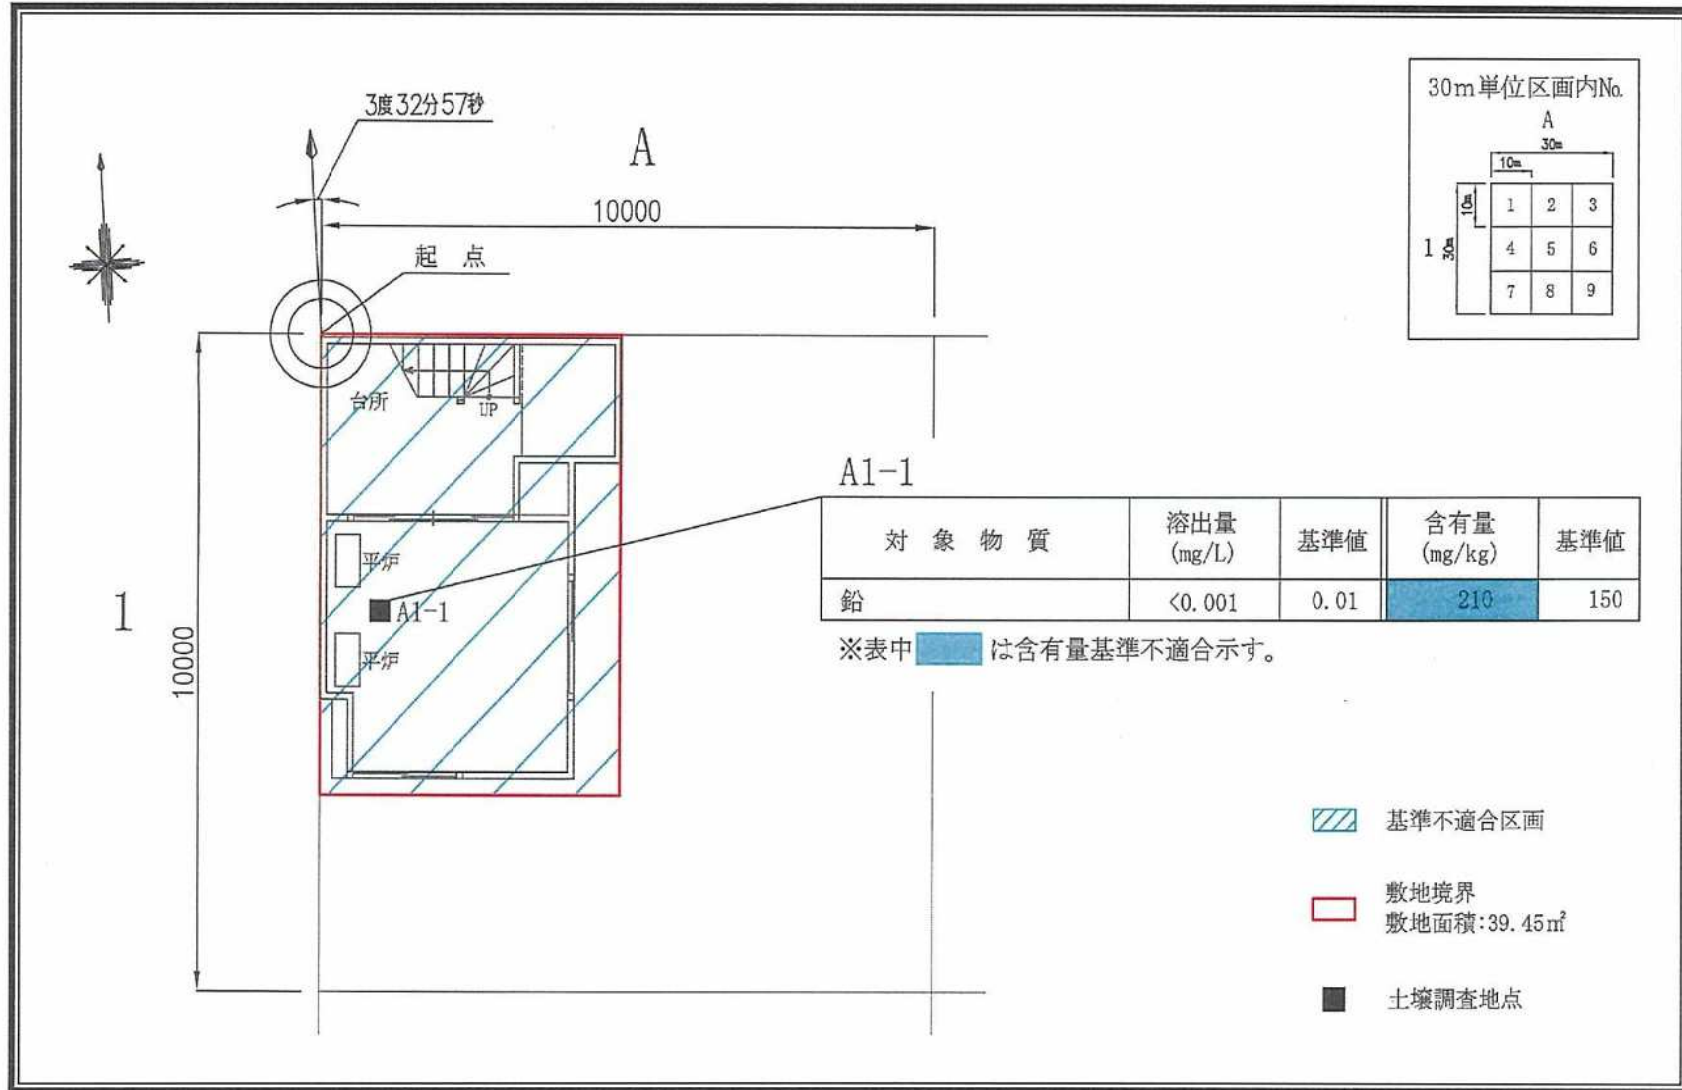
図-5 表土調査結果図

表土調査の結果、鉛の含有量が基準不適合にて確認された。溶出量に関しては基準値に適合していた。

分析項目	調査地点		基準値	
	A1-1		溶出量 (mg/L)	含有量 (mg/kg)
	溶出量 (mg/L)	含有量 (mg/kg)		
鉛及びその化合物	<0.001	210	0.01	150
試料採取日	令和4年1月11日

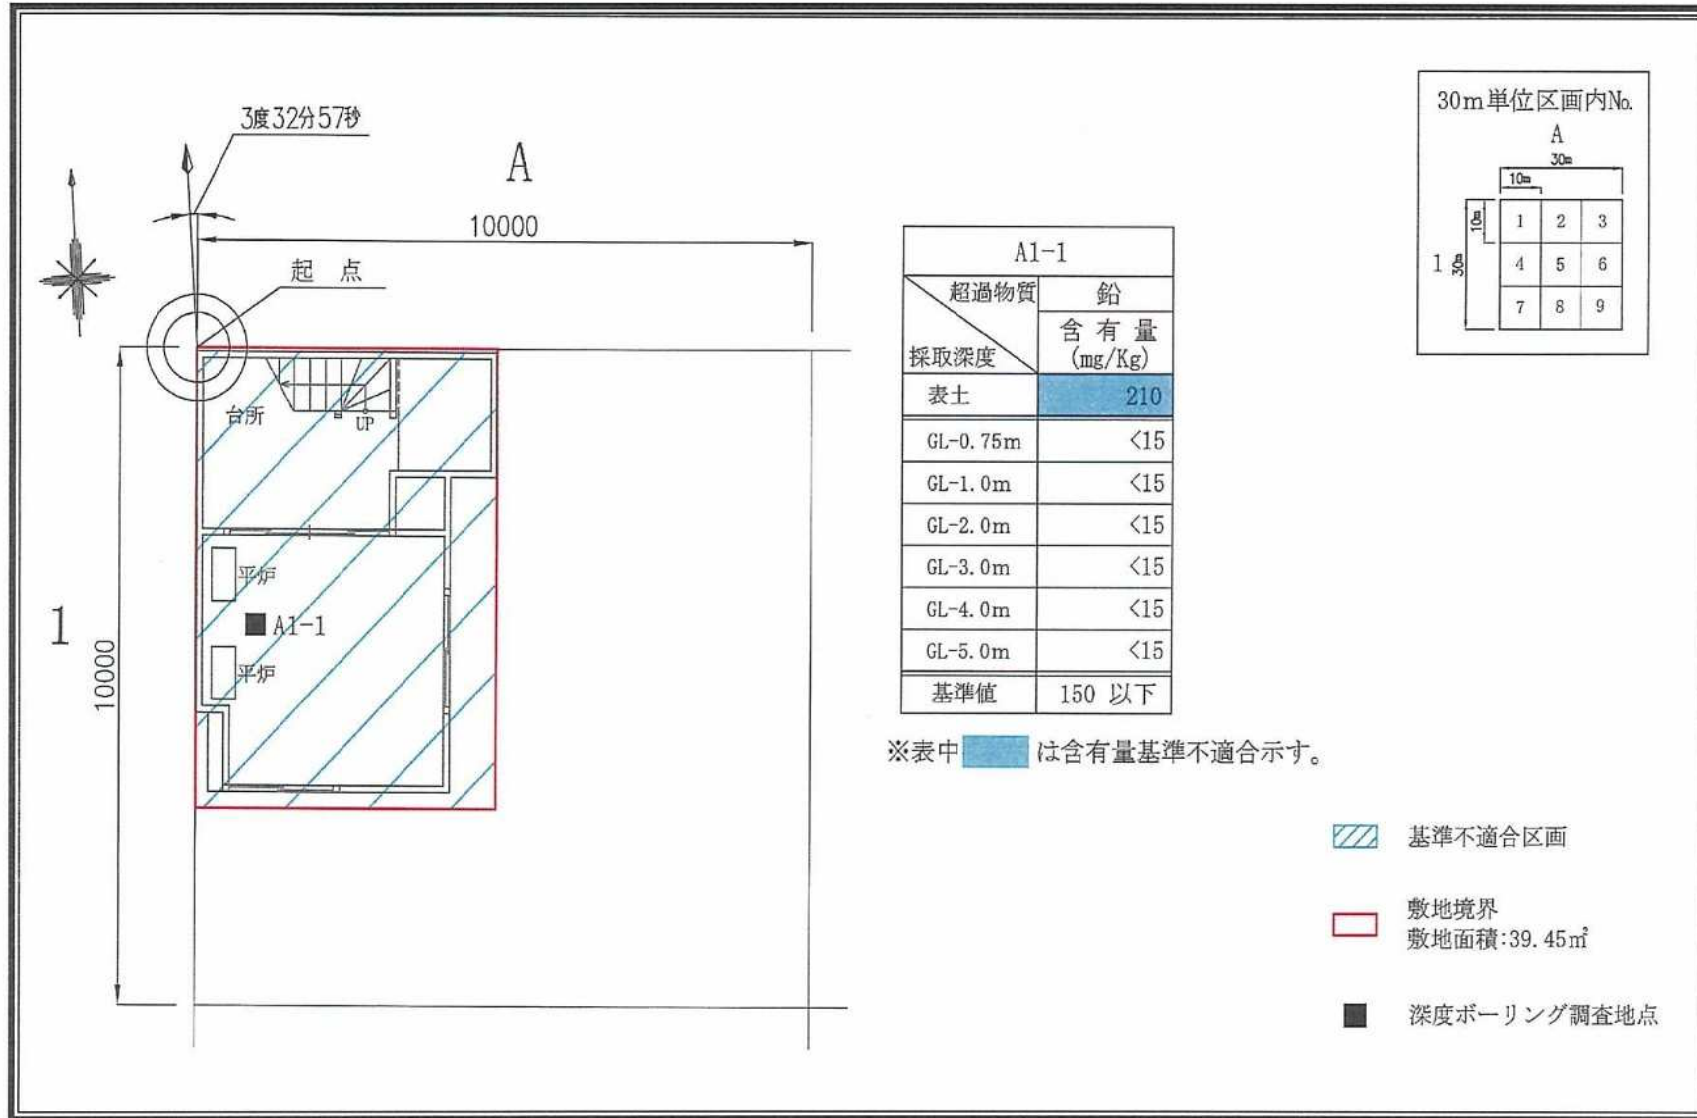
図-7 ボーリング調査結果図

調査項目 調査深度	A1-1 区画
	鉛及びその化合物(含有量)
表土	210
GL-0.75m	<15
GL-1.0m	<15
GL-2.0m	<15
GL-3.0m	<15
GL-4.0m	<15
GL-5.0m	<15
含有量基準値	150 (mg/kg)
試料採取日	令和4年2月12日
