土壤污染情報公開台帳

「葛飾区金町二丁目土壤汚染状況調査」

「増太郎ハサミ」

住居表示：東京都葛飾区金町二丁目 15 番 10 号

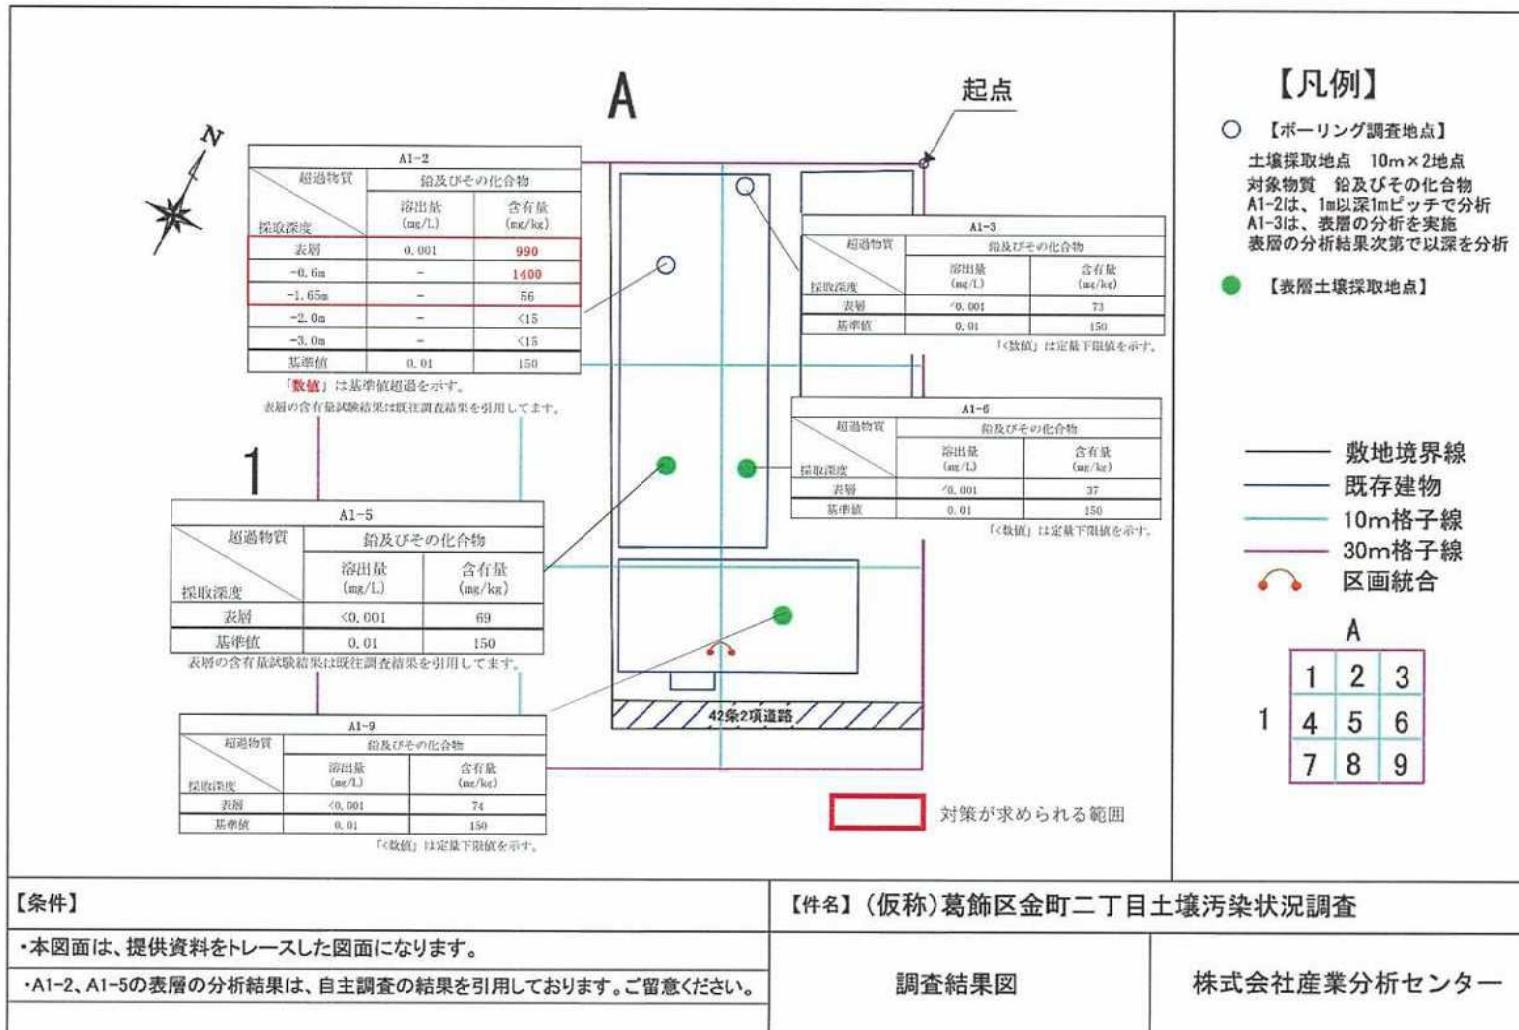
分析の結果は、A1-2 の 1.65m は基準値に適合していた。分析結果を表 6-2 に示す。また、分析結果を反映した調査結果図を次頁に示す。

本調査の結果、「A1-2」の区画において、「鉛及びその化合物」の含有量基準値の超過が確認された。本調査対象地の汚染範囲及び対策土量等を表7-1に示す。

| | 区画面積 (m ²) | 汚染深度 (m) | 対策深度 (m) | 対策土量 (m ³) |
|---|---|---|---|---|
| A1-2 | 55.46 | GL-0.6 | GL-1.65 | 91.5 |

このため、「A1-2」は、GL-1.65mまで措置を施すことが必要と判断される。よって、今後の土地利用目的等に応じ、適切な措置を施すことが望ましい。

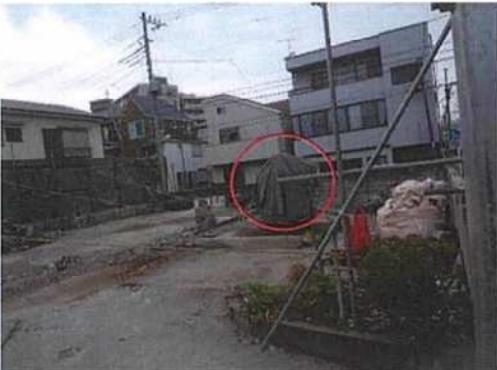
| 写真「⑦」 | 写真「⑧」 |

対象地南東側から北西側に向かって撮影。写真中央に型打ちで使用されるプレス機が確認できる。土壤汚染の可能性は否定できない。

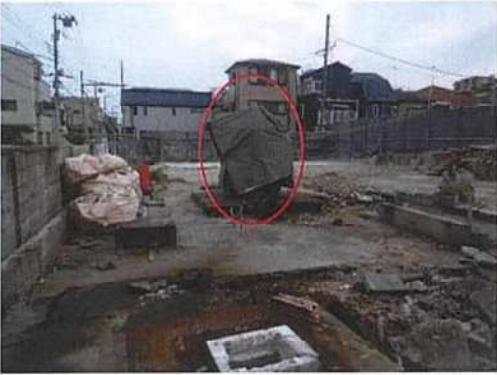
| 写真「⑨」 | 写真「⑩」 |

| 写真「⑨」 | 写真「⑩」 |
|---|--|
| <p>対象地北側から南側に向かって撮影。写真中央に型打ちで使用されるプレス機が確認できる。土壌汚染の可能性は否定できない。</p> | <p>対象地北西から南南東に向かって撮影。一部研削エリアが確認できる。土壌汚染の可能性は否定できない。</p> |

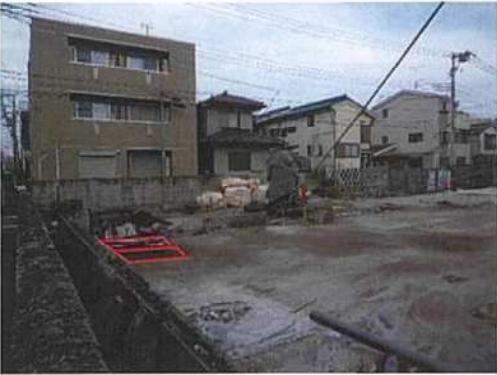
| 写真「⑪」 | 写真「⑫」 |

| 写真「⑪」 | 写真「⑫」 |
|--|--|
| <p>写真上、上部（奥側）の□が焼き戻しで使用するオイルの槽があった位置で、下部（手前）の□が鉛炉があった場所。汚染のおそれは否定できない。</p> | <p>写真上、□部分が研削作業をしていたエリア。 土壌汚染のおそれは否定できない。</p> |

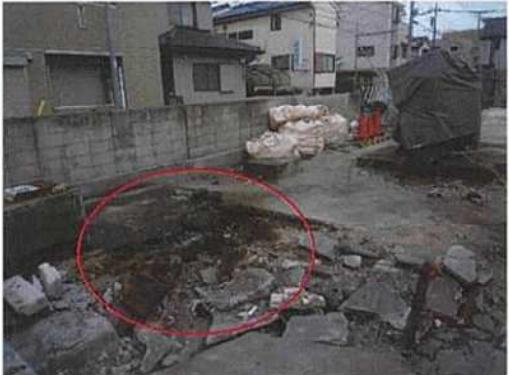
| 写真「⑬」 | 写真「⑭」 |

写真上にある、○が焼鉈炉があった場所を示す。土壤汚染のおそれは否定できない。

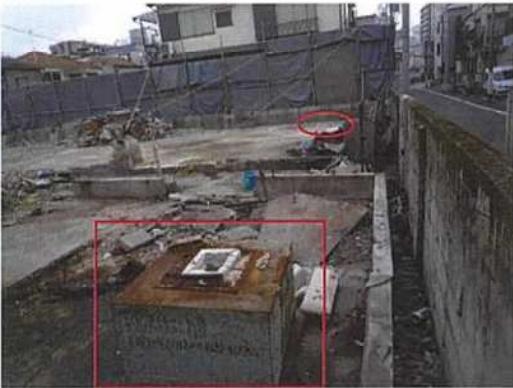
| 写真「⑮」 |

写真の下側にある□が焼入れ時に使用するソルトバス。写真中央にある○が、昔鉈炉があった位置。土壤汚染のおそれは否定できない。
