河川環境改善計画

～水元小合溜のこれからの水環境に向けて～

平成 30 年 6 月

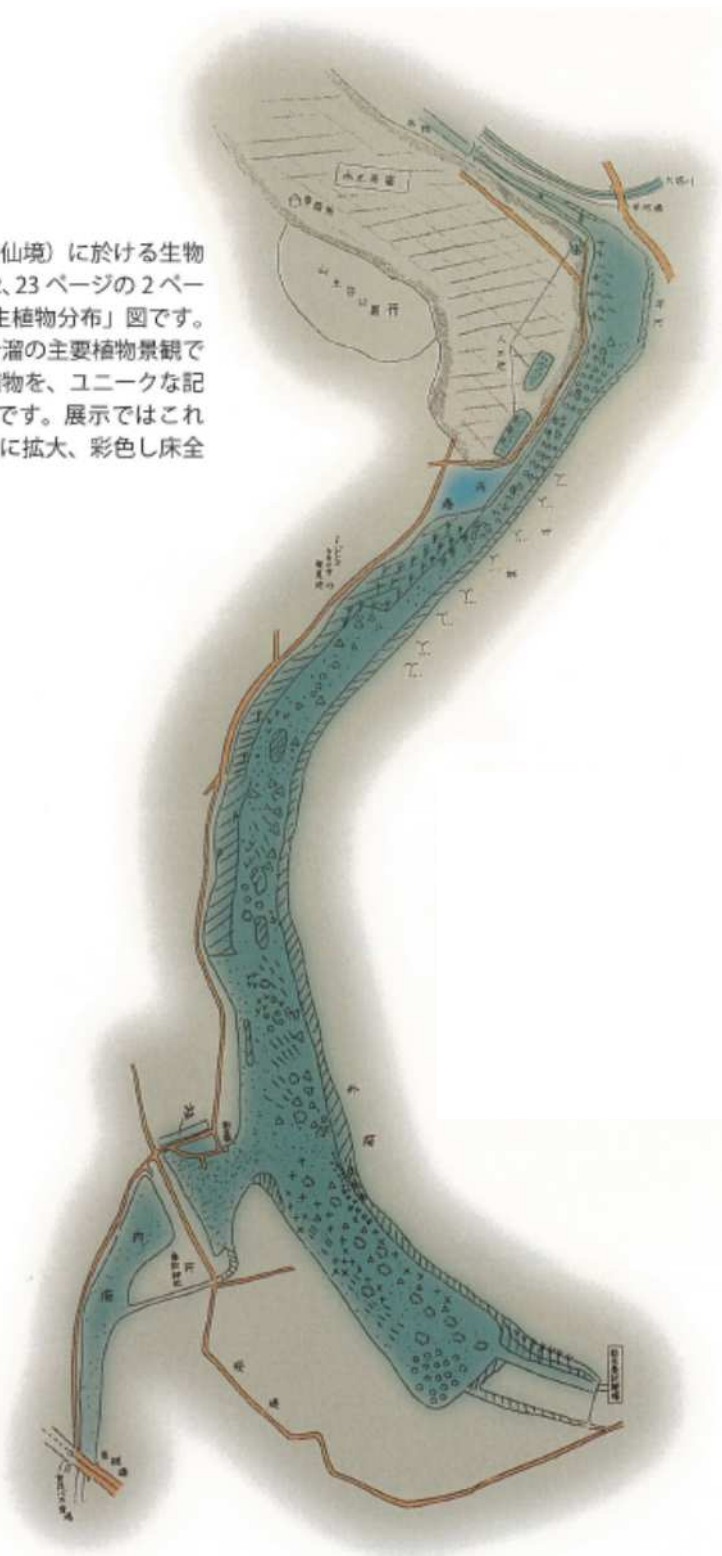
図 4 昭和 33 年の植生分布図

水元小合溜は美しい緑に囲まれた、都内では貴重な水辺環境である。昭和30年代には、大滝^{おおたき}末男^{すえお}氏^{*}の調査によって、64種もの水生植物が確認されている。昭和33年当時の水元小合溜の植生の参考として、大滝氏が作成した植生分布図を図4に示す。

「葛飾小合溜（水元釣仙境）に於ける生物の調査」の圧巻は、22、23 ページの 2 ページに亘る「小合溜水生植物分布」図です。昭和 33 年当時の小合溜の主要植物景観である 19 種類の水生植物を、ユニークな記号で表示した分布図です。展示ではこれを長手方向 9m ほどに拡大、彩色し床全面に展開しました。

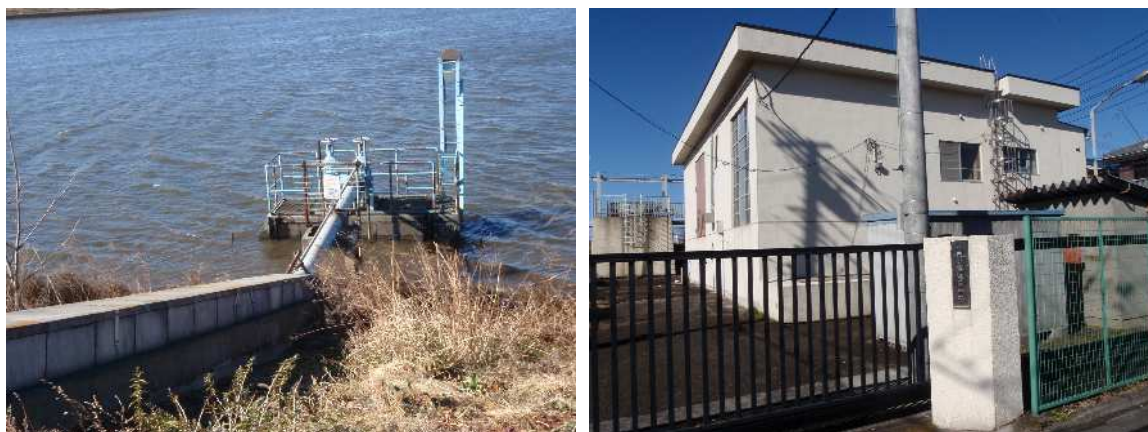
写真 2 取水・導水施設（左：中川の取水施設、右：導水施設）

この事業では中川に取水施設を設置し、さらにおよそ 2km の導水管を敷設して、水元小合溜への水の供給を開始した。施設の様子を写真 2 に示す。

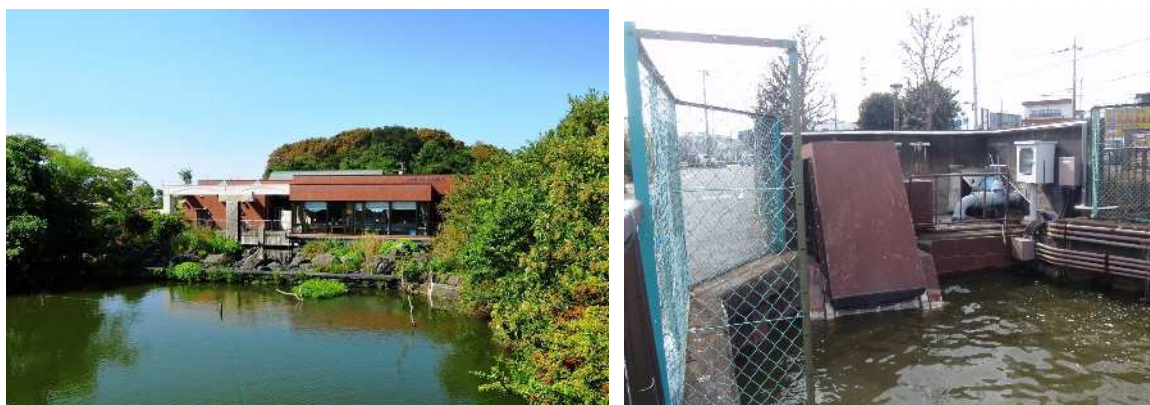
写真 3 水質浄化施設および水循環施設（左：水質浄化センター、右：循環ポンプ取水口）

中川の河川水に含まれる有機汚濁物の流入を防ぐため、最上流部に水質浄化センター（写真 3 左）を設置した。

また、水質改善策として、内溜から外溜に水を循環させるための水循環施設（写真 3 右）を設置した。さらに、外溜と内溜の通水を改善するため、両者をつなぐこあゆの小路（写真 4）を整備した。加えて、溜水の循環を実施した際に生じる止水域（水元小合溜の下流側）に、水の滞りを解消するためのエアレーション施設（図 8）を設置した。

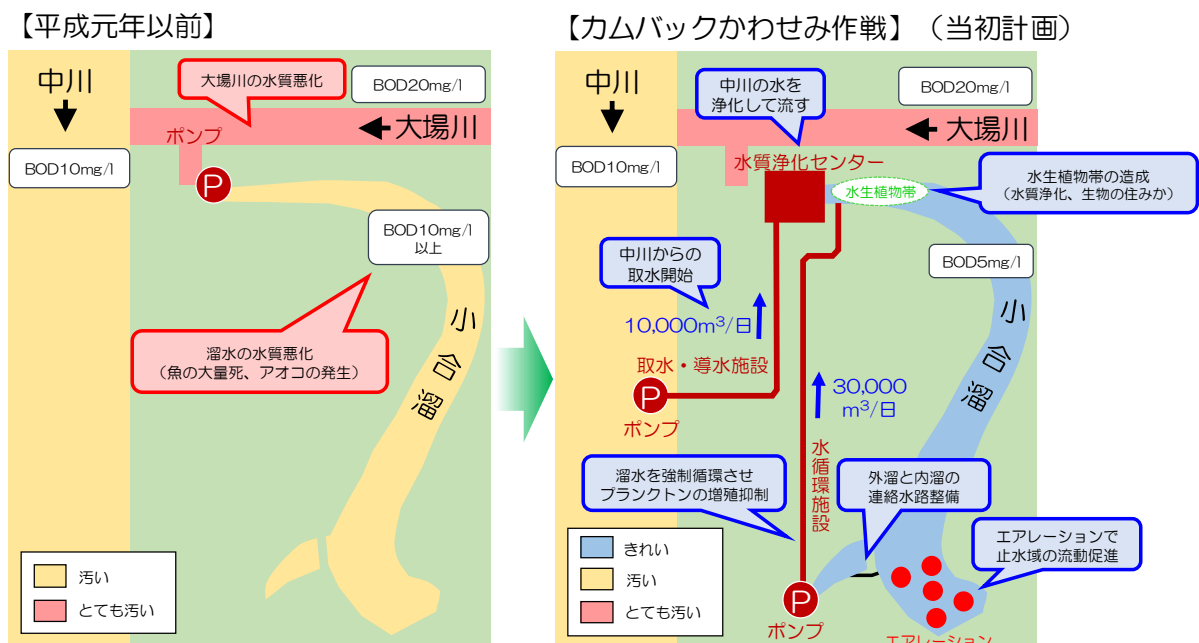
図 9 カムバックかわせみ作戦前後の水元小合溜の概念図

カムバックかわせみ作戦前後の水元小合溜の概念図を図 9 に示す。

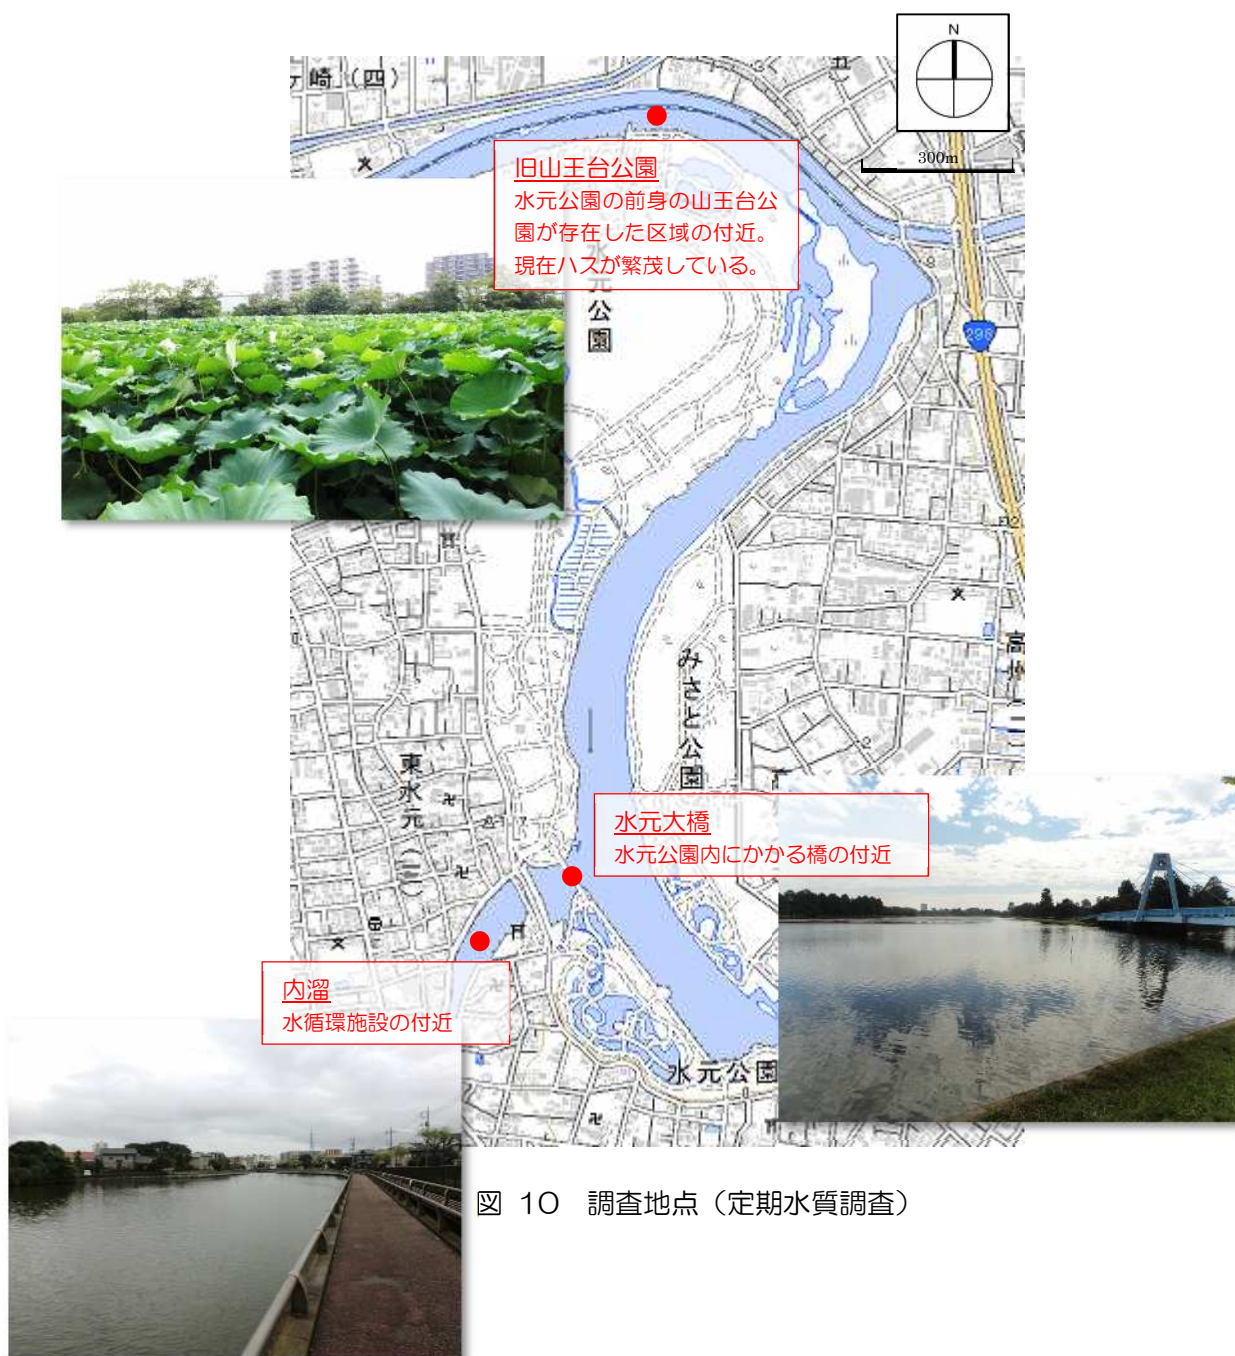
図 10 調査地点（定期水質調査）

昭和51年度以降、水元小合溜では葛飾区環境課による定期水質調査が実施されている。ここでは、水元小合溜内の3地点（旧山王台公園、水元大橋、内溜：図10参照）における昭和51年度～平成28年度の水質について取りまとめた（図11(1)、図11(2)）。

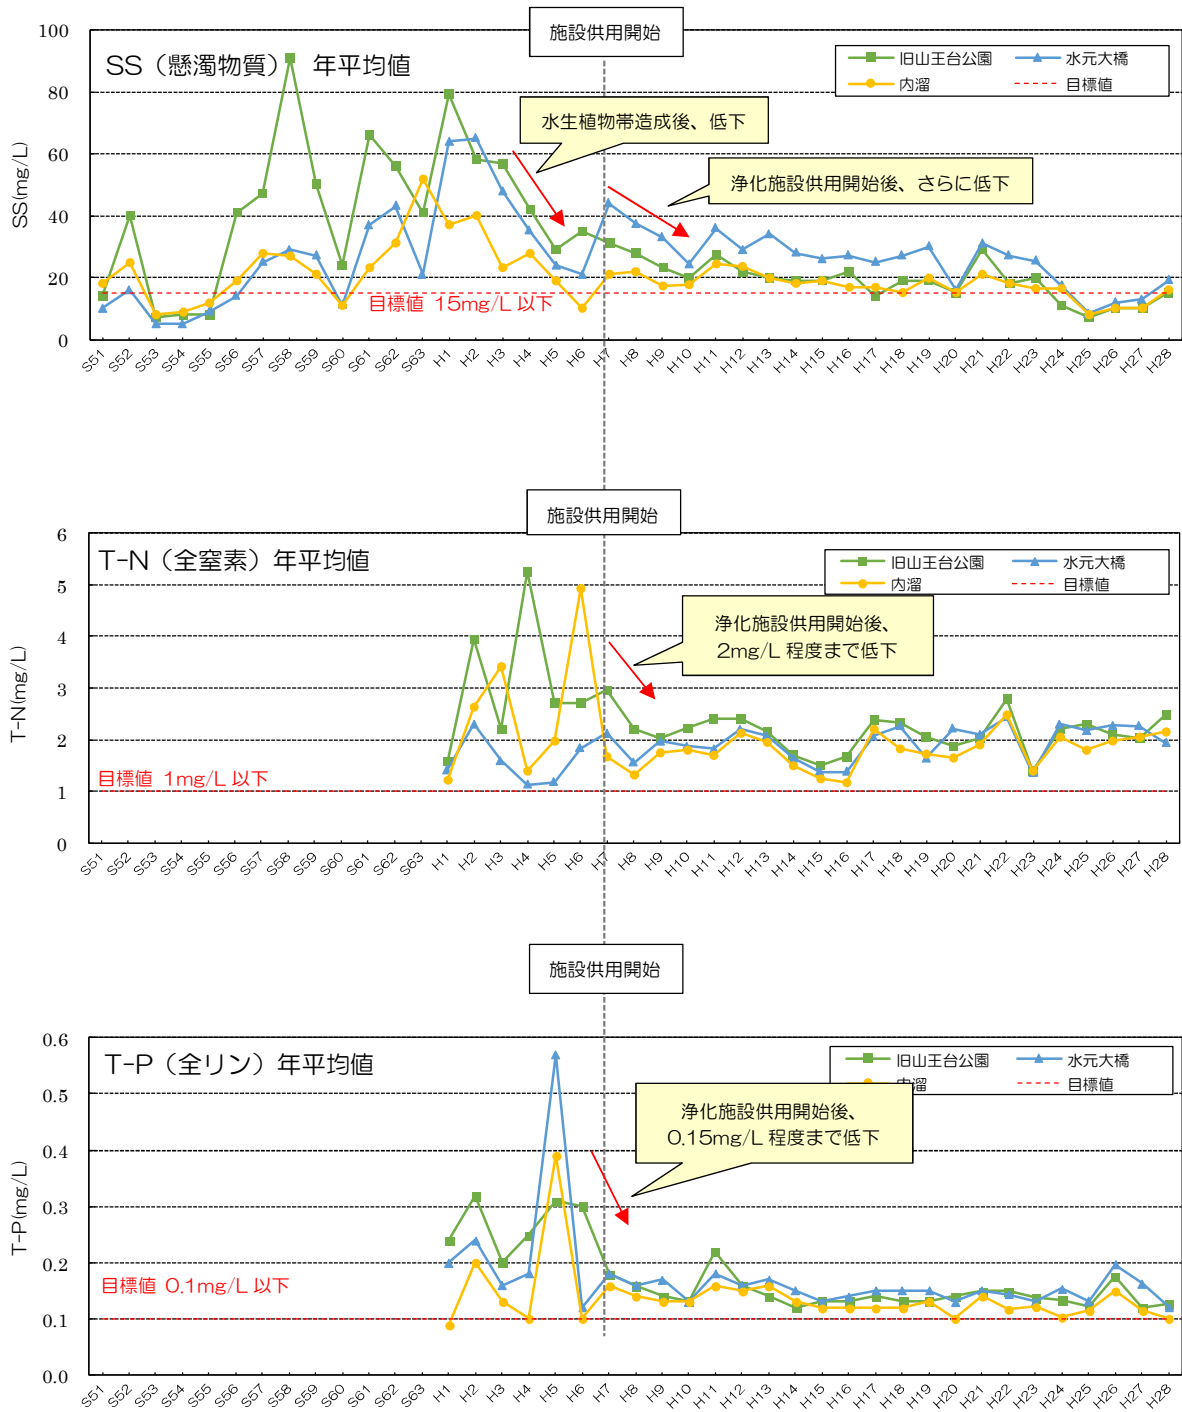
図 11(2) S51～H28 の水質状況 (SS、全窒素、全リン (年平均値))

※ 水元小合溜における全窒素および全リンの濃度は、浄化施設の供用後大幅に低下している。しかし、設定した目標値を達成できておらず、現状は未だに富栄養状態である。現在問題となっているヒシ類の繁茂を抑制するためには、栄養塩の更なる削減が必要である。

作戦 実施前※1	カムバック かわせみ作戦 目標値	H29年 平均値※2	水質の改善状況
pH	8.7	6.5～8.5	7.5	旧山王台公園（水生植物帯の範囲内）では、H3以降減少する傾向が見られた。これは、水生植物帯によって植物プランクトンの増殖が抑制された影響であると考えられる。水元大橋、内溜では目標上限値（8.5）を上回る年度も見られた。
BOD （生物 化学的 酸素 要求量）	8.9 mg/L	5mg/L 以下	5.9 mg/L	H7の各施設の供用開始後、やや低下傾向が見られた。さらに、H15以降にも改善傾向が確認され、目標値である5.0mg/Lを達成する年度も見られた。また、滞水域である外溜下流部を除くとH29平均値は3.8mg/Lとなる。
COD （化学的 酸素 要求量）	13.5 mg/L	5mg/L 以下	13.2 mg/L	H7の各施設の供用開始初期には、低下は見られなかった。BOD同様、取水ポンプの付け替えを実施したH15以降、8～14mg/Lまで低下した。また、滞水域である外溜下流部を除くとH29平均値は9.8mg/Lとなる。
DO （溶存酸素）	11.2 mg/L	5mg/L 以上	6.0 mg/L	カムバックかわせみ作戦実施前から、おおむね8mg/L程度を維持している。旧山王台公園が最も低く、pH同様、水生植物帯の造成による影響であると考えられる。
SS （懸濁物質）	48 mg/L	15mg/L 以下	21 mg/L	H3の水生植物帯造成後、40mg/L以下まで減少している。さらに、H7の各施設の供用開始後、低下する傾向が見られた。
T-N （全窒素）	2.30 mg/L	1mg/L 以下	1.32 mg/L	H1以降、地点によっては5mg/Lを上回る年もあった。H7の各施設の供用開始後、2mg/L程度まで低下した。
T-P （全リン）	0.20 mg/L	0.1mg/L 以下	0.123 mg/L	H1以降、地点によっては0.5mg/Lを上回る年もあった。H7の各施設の供用開始後、0.15mg/L程度まで低下した。
まとめ	-	-	-	pH、BOD、COD、SS、T-N、T-Pの6項目で、カムバックかわせみ作戦による改善傾向が見られた。

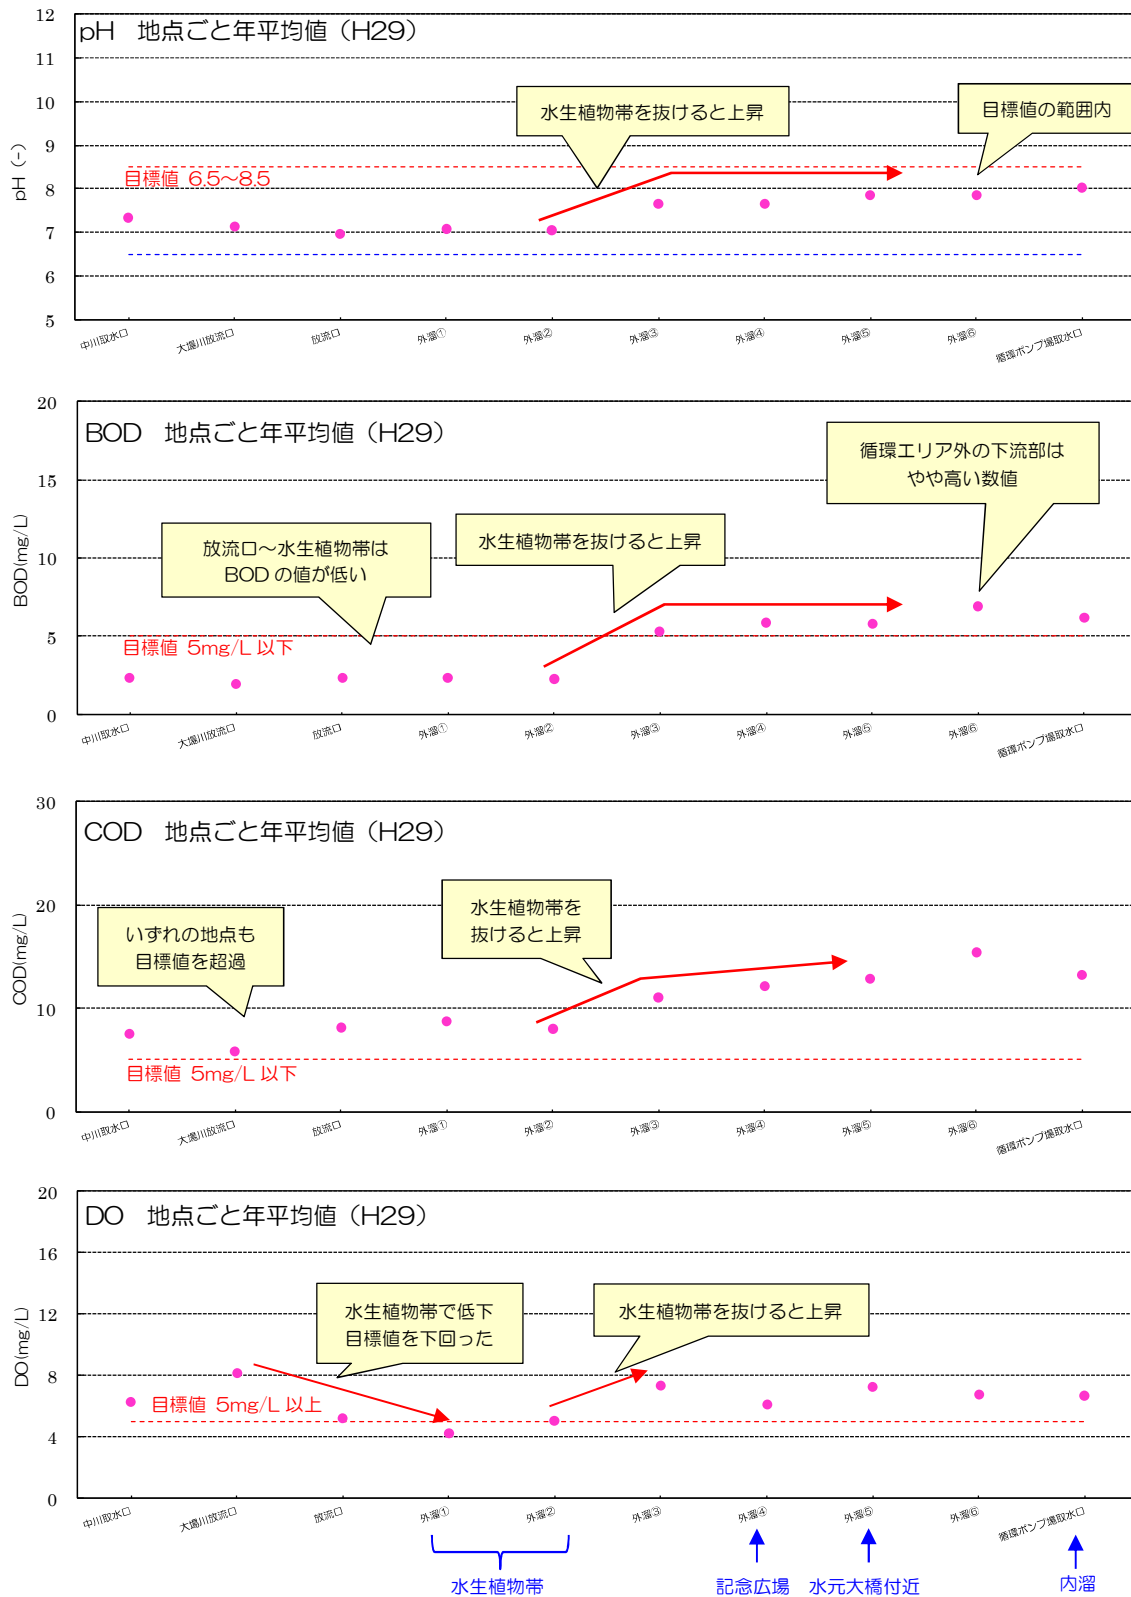
図 13(1) H29 水質項目の地点ごと年平均値 (pH、BOD、COD、DO)

水 質 状 況
pH	7.0～8.0 と目標値の範囲内である。水生植物帯を抜けるとやや上昇するが、これは水生植物によって水面が葉で覆われることがなくなり、植物プランクトンが増加した影響であると考えられる。
BOD (生物学的 酸素要求量)	水生植物帯を抜けてから値が上昇しているが、おおむね目標値 5mg/L のレベルで留まっている。ただし、循環エリア外ではやや高い値となっている。植物プランクトンが増えることによって、有機分が増加したためであると考えられる。
COD (化学的 酸素要求量)	全ての地点で目標値 5mg/L を上回っている。また、BOD 同様の上昇傾向が見られる。
DO (溶存酸素)	おおむね目標値 5mg/L を上回っており良好な状態であるが、外溜①（水生植物帯）では下回っている。このことから、水生植物の葉が水面を覆っていることにより、植物プランクトンの光合成が阻害されている可能性があると考えられる。
SS (懸濁物質)	中川から多く流入し、水元小合溜内で低下している。さらに、水生植物帯で低下しているが、これは水生植物が有機分を捕えるためであると考えられる。また、水生植物帯を抜けると上昇しており、これは植物プランクトンの増加によるものであると考えられる。
T-N (全窒素)	中川取水口で最も高く、流入負荷が大きいことがわかる。水元小合溜内では、ほぼ目標値 1mg/L となっている。
T-P (全リン)	中川では著しく高い値を示したが、水元小合溜内では、いずれの地点もほぼ目標値 0.1mg/L となっている。ただ、水生植物帯を抜けると、0.05mg/L 程度の上昇が見られる。これは、植物プランクトンが増加した影響であると考えられる。
クロロフィル a	中川取水口～外溜②では高くないが、水生植物帯を抜けると上昇している。このことから、水生植物帯を抜けた外溜③より下流で植物プランクトンが増加していることがわかる。
まとめ	中川から懸濁物、栄養塩が多く流入しているものの、水元小合溜内ではいずれも低下が見られることから、水質浄化による効果が確認できる。また、水生植物帯での溶存酸素の低下、水生植物帯より下流での植物プランクトンの増加などの傾向が見られる。

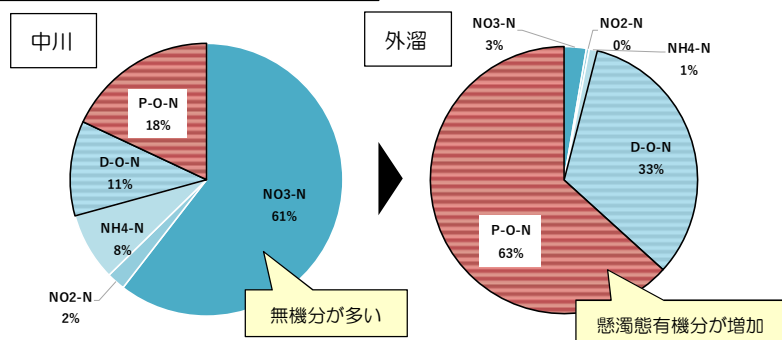
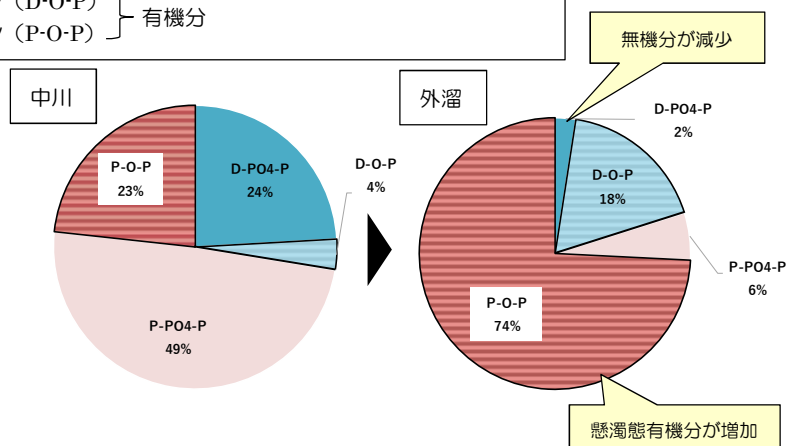
図 14 窒素およびリンの形態ごとの割合（H29 年平均値、上：窒素 下：リン）

取水地点である「中川取水口」および水元小合溜内の「外溜④」で、窒素とリンがどのような形態で存在しているか示す（図 14）。

調査結果より、取水先である中川の水に含まれる窒素のおよそ 8 割は水に溶けている状態（溶存態）の無機分であった。これは、水生植物が直接吸収して栄養とすることが可能な形態である。リンについても、およそ 3 割が溶存態の無機分だった。

一方、外溜④の水（溜水）に含まれる窒素・リンには、無機分はほとんど存在しない。さらに、いずれも有機分のうち懸濁態が多くを占めていた。懸濁態はプランクトンを含んでいる。

このことから、栄養塩が豊富に含まれる中川の水が溜水に流入することで、プランクトンが大量に増殖していると推察できる。

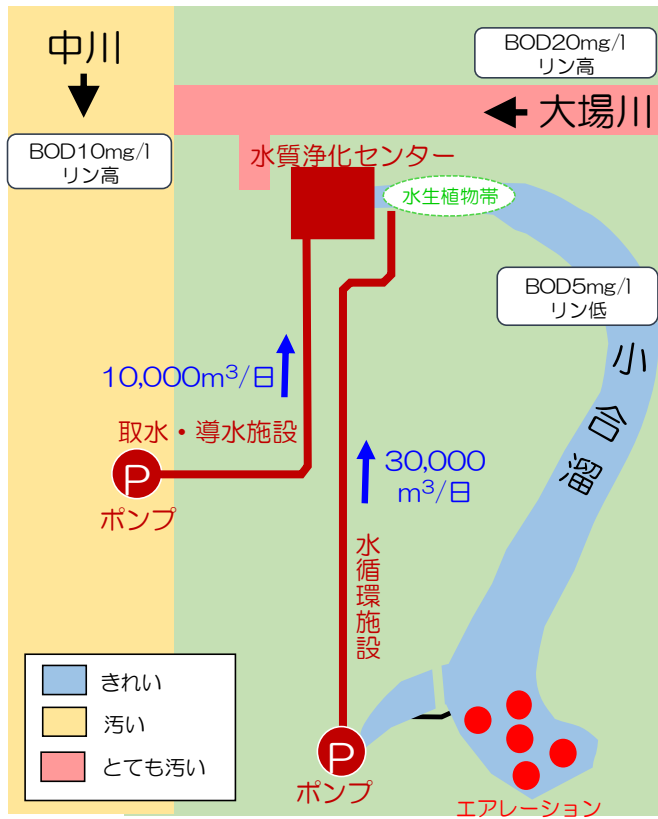
図 18 カムバックかわせみ作戦の当初計画と現況の水元小合溜の比較

「カムバックかわせみ作戦」の当初計画、および現況（平成 29 年度現在）の水元小合溜を比較した概念図を図 18 に示す。

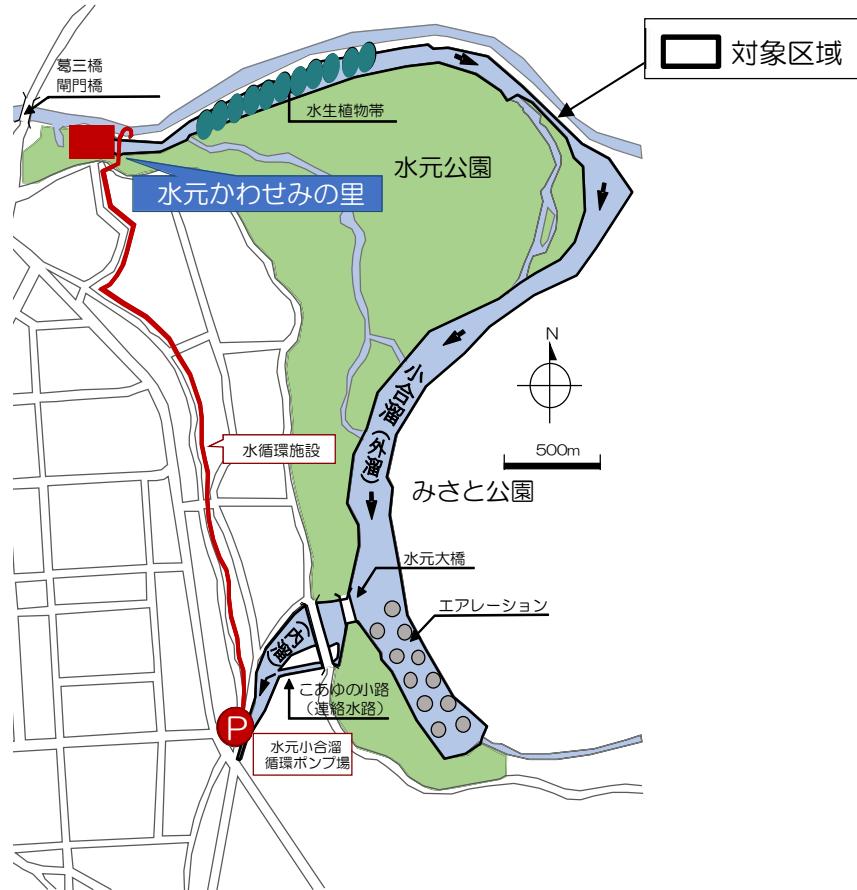
図 20 計画対象区域

本計画の水質改善の対象区域は、水元小合溜（外溜・内溜）の水域とする。

図 20 に対象区域を示す。
