京成本線荒川橋梁部における水防対策

概要説明資料

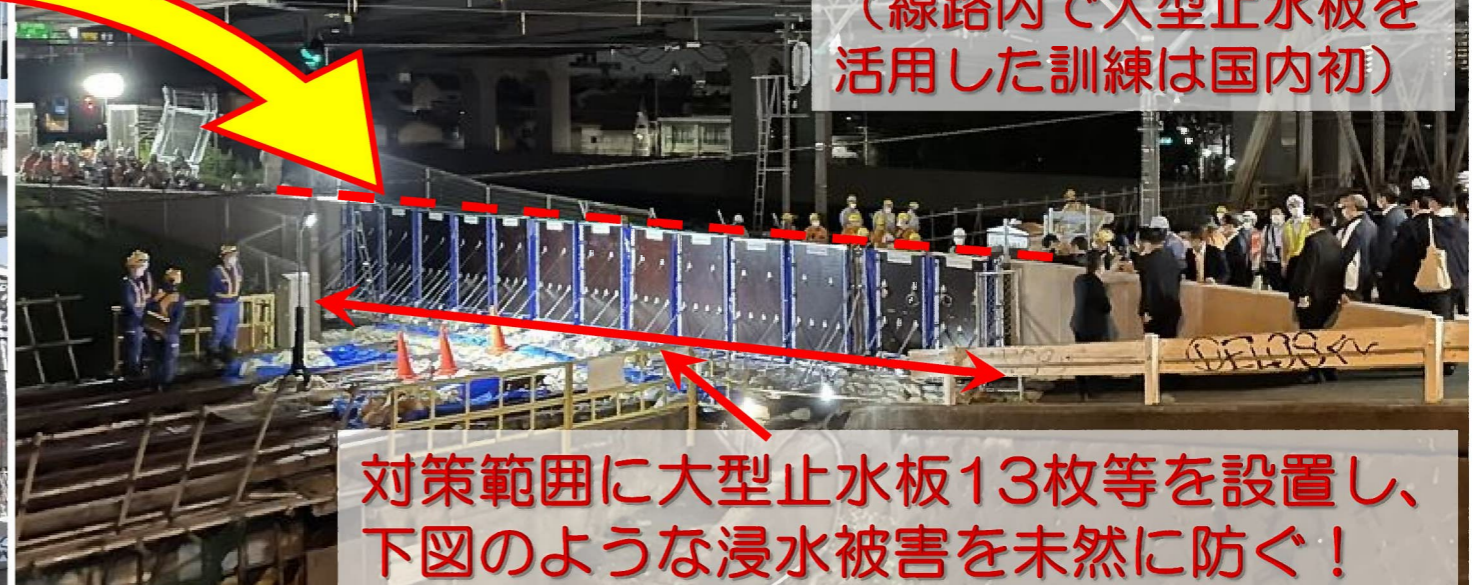
増水時の越水防止対策 (止水壁完成状況)

電車運行のため、線路部分の堤防はかさ上げ整備ができず、低い状態のまま(=この箇所から越水する危険性が高い) 橋梁架替(令和19年度完成予定)までは水防対策が必須！

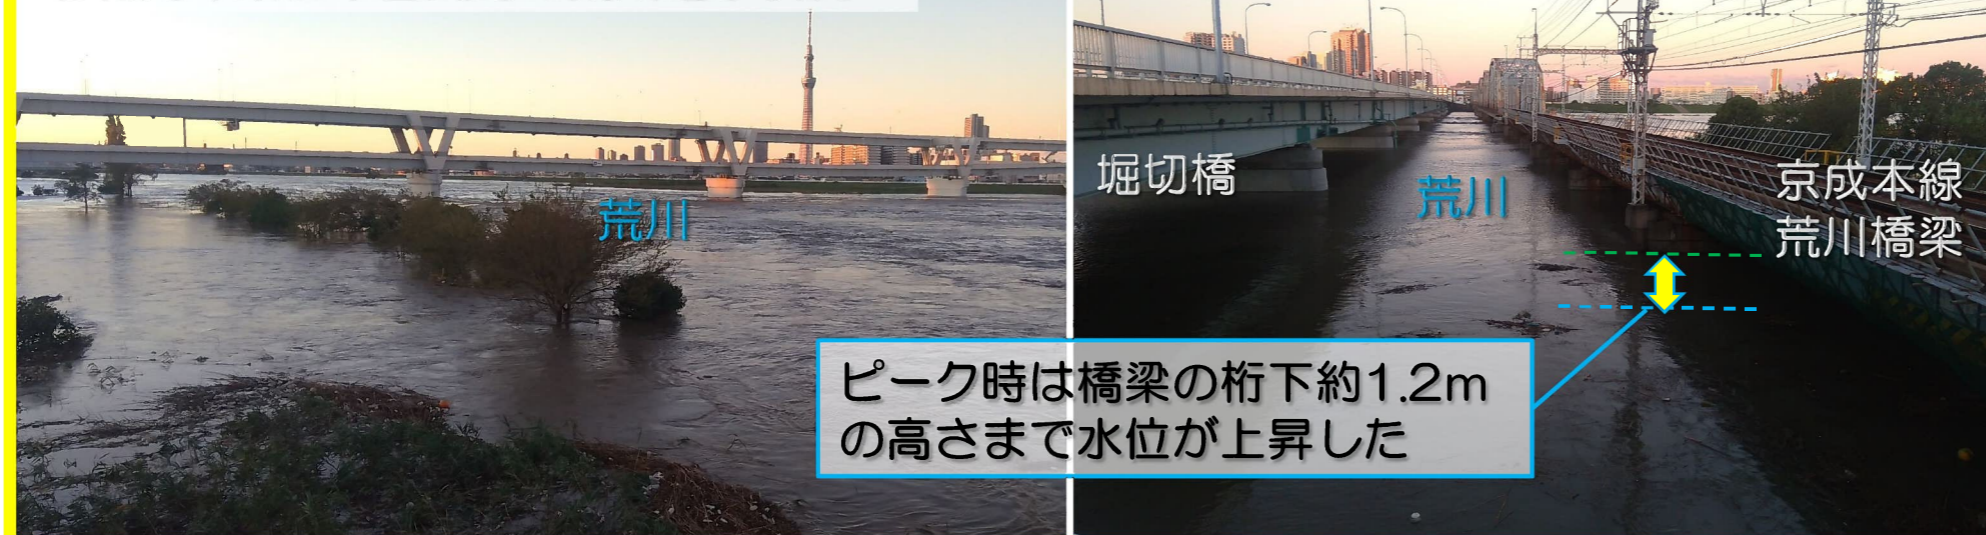
令和元年東日本台風時の荒川増水状況

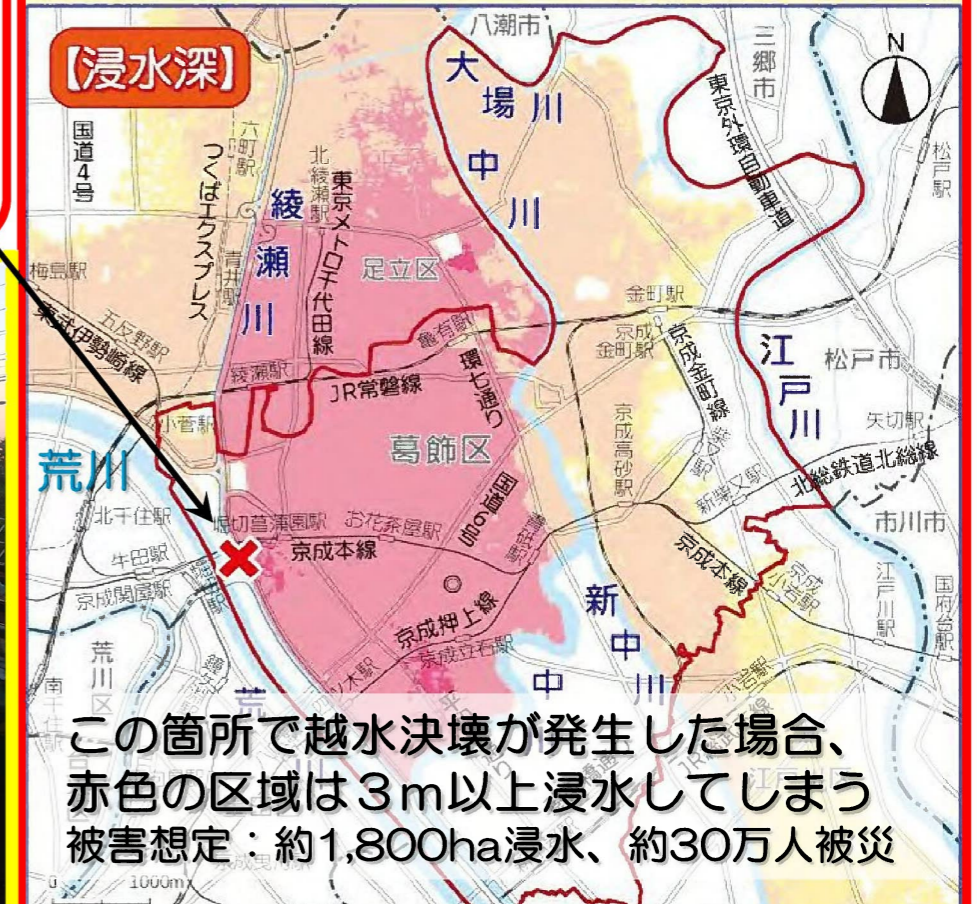
荒川浸水想定区域図 (3日間総雨量632mm)
※想定最大規模(1000年以上に1度の規模の大雨)
破堤点：荒川左岸10.50km(京成本線橋梁部)
