葛飾区移動等円滑化促進方針

資料編

3. まち歩き調査の結果概要

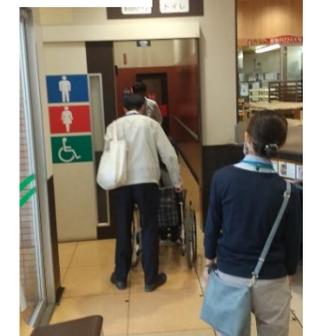
項目	気づいた点
通路	● 通路が広く、2人乗りバギーでも通りやすい
商品棚・レジ・カウンター	▲ 車いすだと棚の商品が手前～真中しか届かない ● レジの支払い方法の掲示が車いす視点
エレベーター	● エレベーターが広く、カメラもありベビーカーや車いすでも乗りやすい
トイレ 【写真3】	● おむつが捨てられて良い ▲ 多機能トイレに補助便座・汚物入れが無い

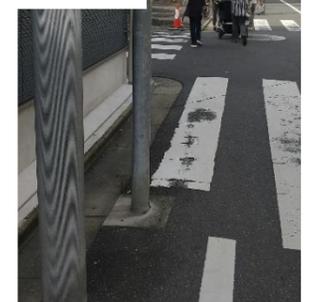
【写真4】

項目	気づいた点
歩道	▲ 植栽や根上がり、電柱等が通行の妨げに【写真4】【写真5】 ▲ 自転車が敷地からはみ出していた ▲ 隣地境界上の歩道上空地にフェンスがあり、通行の妨げになっている
視覚障害者誘導用ブロック	▲ 色褪せし、劣化しているものが見受けられた
踏切	▲ 車いすだとガタガタして通りにくい
