土壤汚染情報公開台帳

別紙一1 土壤汚染状況調査結果報告書

土壌汚染状況調査結果報告書

- <名 称> 有賀製作所
- <住居表示> 東京都葛飾区奥戸二丁目13番26号
- <地 番> 東京都葛飾区奥戸二丁目1314の一部
- <対象地面積> 39.45 m²（工場設置届出書による）
- <対象物質> 鉛及びその化合物

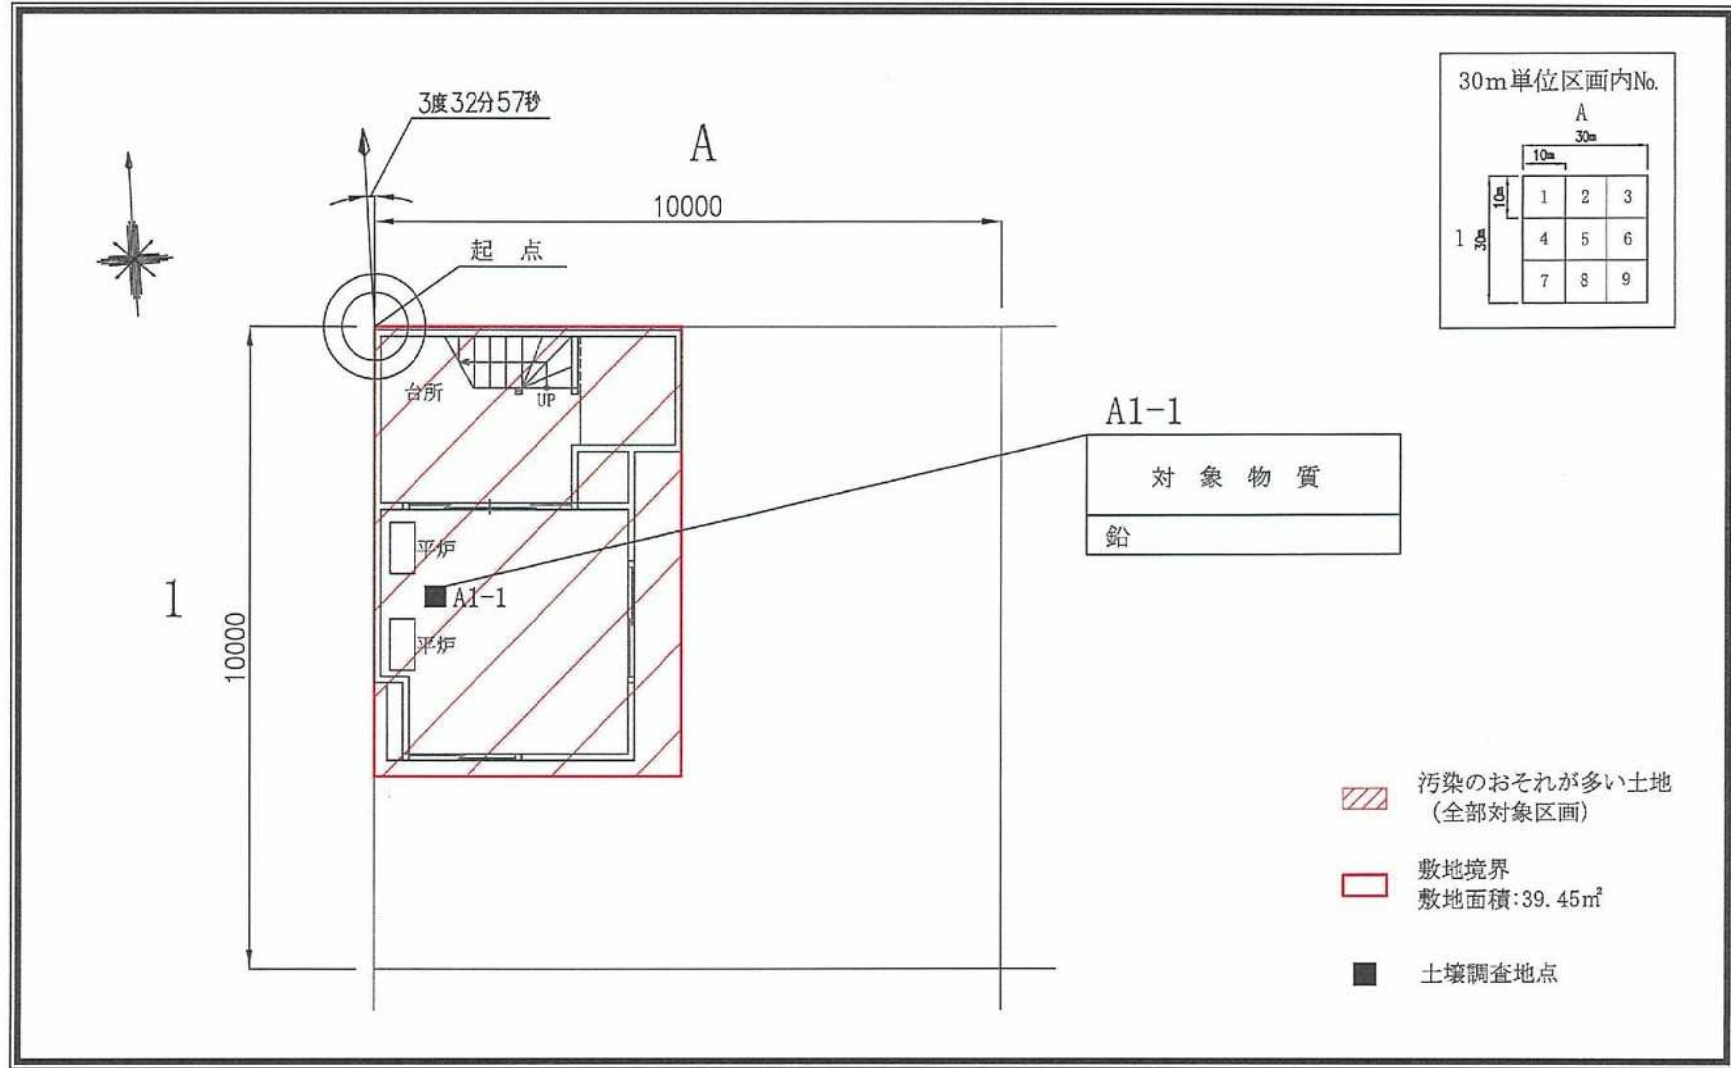
図-3 表土調査地点図

本調査は、調査対象物質である鉛を1階の作業場部分で扱っていたことから、区画全体を「土壤汚染が存在するおそれが比較的多いと認められる土地」（以下、「全部対象区画」という）として鉛を対象とした表土調査を実施した。

調査地点 A1-1 地点については、ヒアリング及び現地踏査により 1 階の作業場において、鑄造作業を行っていた範囲を確認し、その使用範囲付近に試料採取地点を設けた。

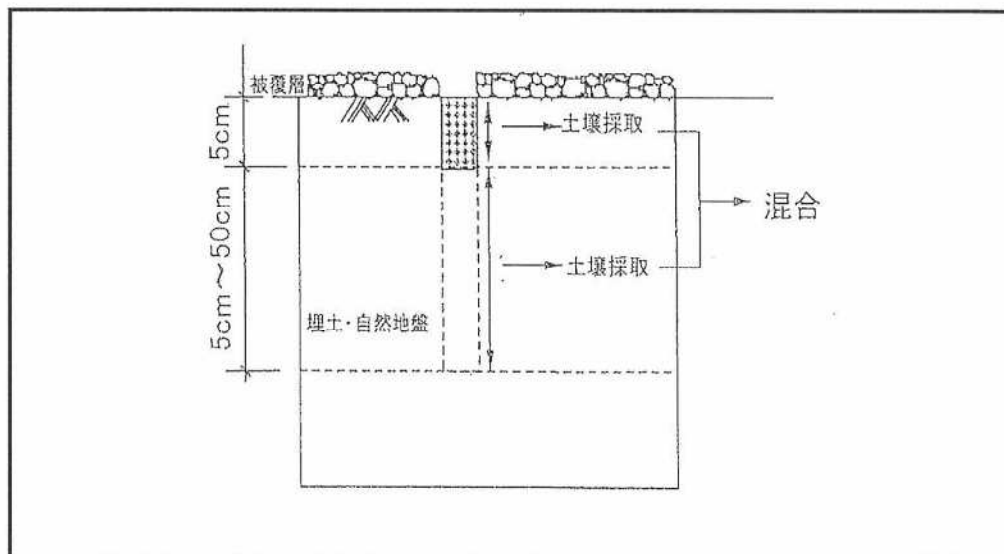
図-4 表土試料採取概念図

試料採取地点の被覆部(コンクリート)を除去し、表層土壌(地表から深さ 5 cmまでの土壌)と深さ 5 cm～50 cmまでの土壌をそれぞれ分けて採取し、均等に混合した土壌を 1 つの試料とした。

コアカッターにて被覆部を除去し、ハンドオーガーによる掘削・サンプリングを行い、JIS K 0094 に準拠した容器を使用し、なるべく空間ができないように土壌試料を採取した。

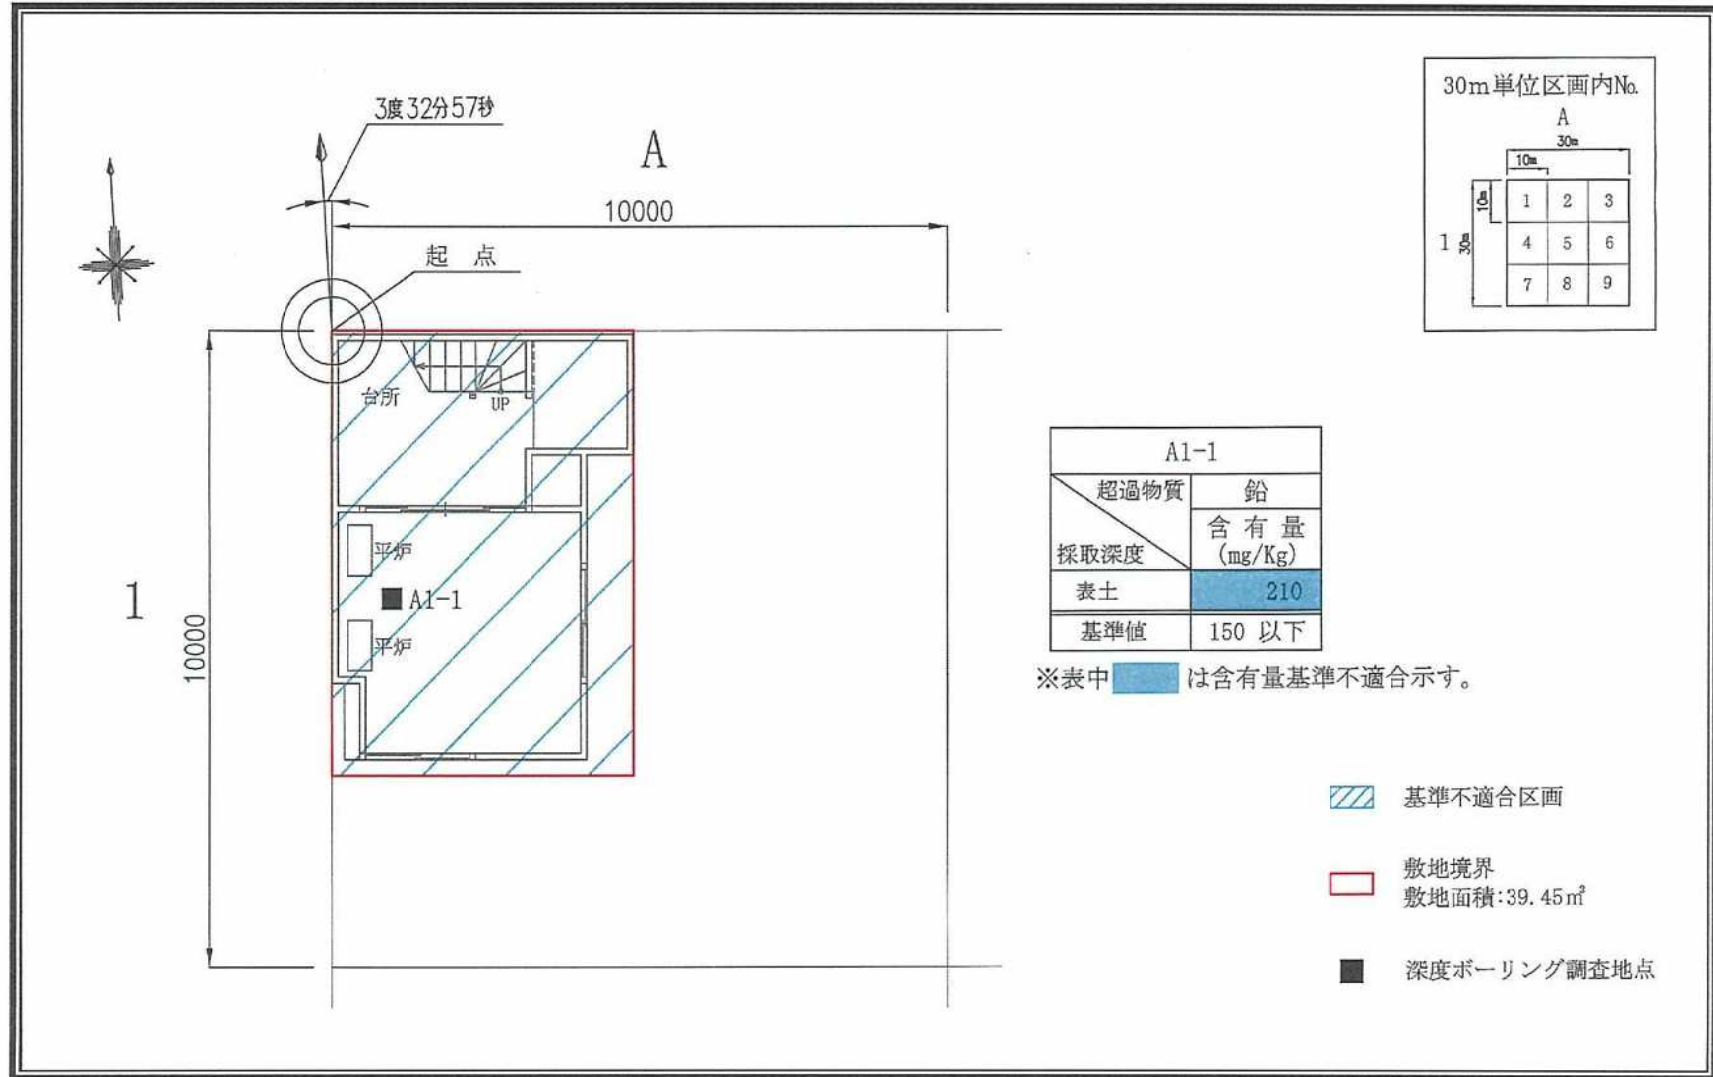
図-6 ボーリング調査地点図

試料採取地点、深度及び対象物質を下記の表-4及び次項の図-6にまとめる。
なお、試料採取地点においては表土調査を実施した調査地点の近傍とした。

項目 採取地点	試料採取深度	調査対象物質
A1-1 区画	GL-0.0m～GL-10.0m	鉛及びその化合物 (含有量)
