# 地震による地盤の液状化

**あなたの家は大丈夫？**

**葛飾区都市整備部**

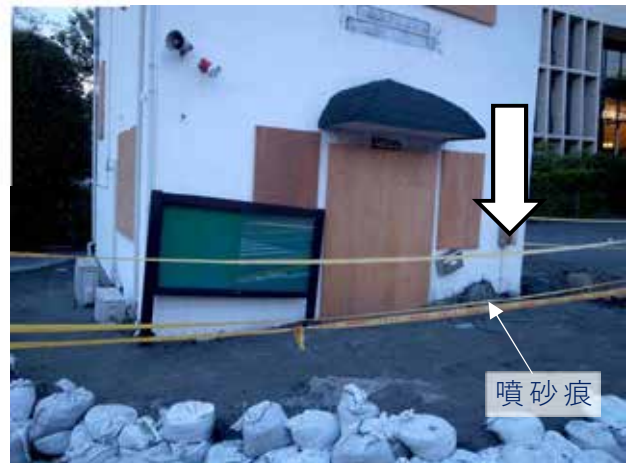
※大きな沈下と噴砂痕あり。

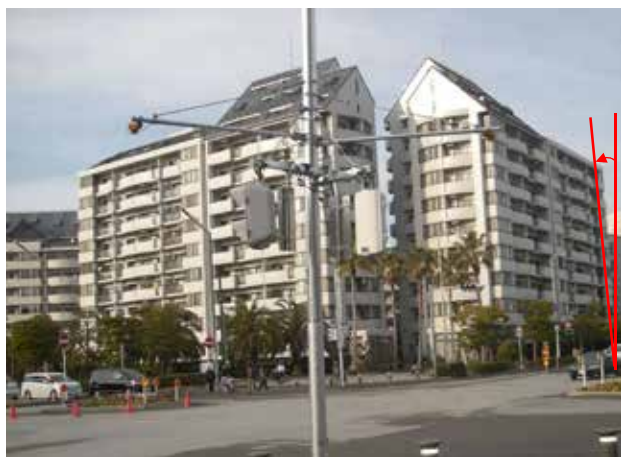
※建物の右側に比べて左側の沈下量が大きく、左側に傾いています。

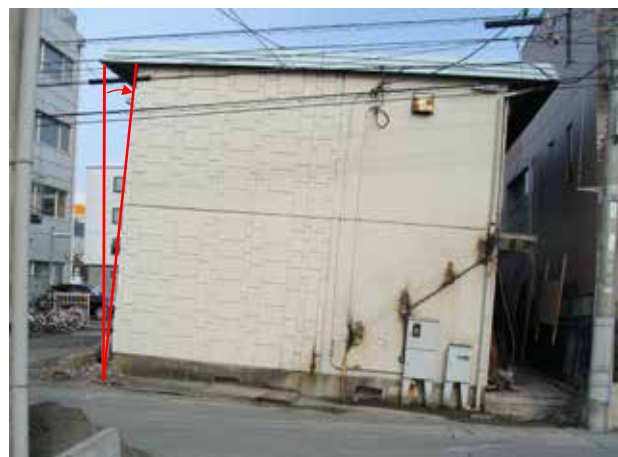
※建物が右側へ大きく沈下して傾いています。

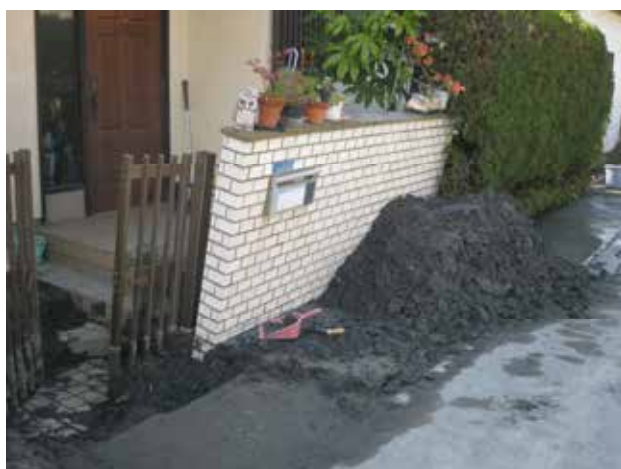
※道路とブロック塀の境目から出た噴砂が入口付近にたまっています。

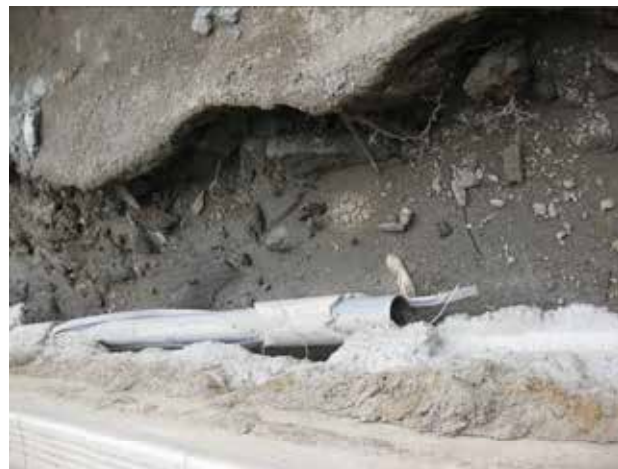
※建物周囲の地盤が下がり、配管が破損しています。

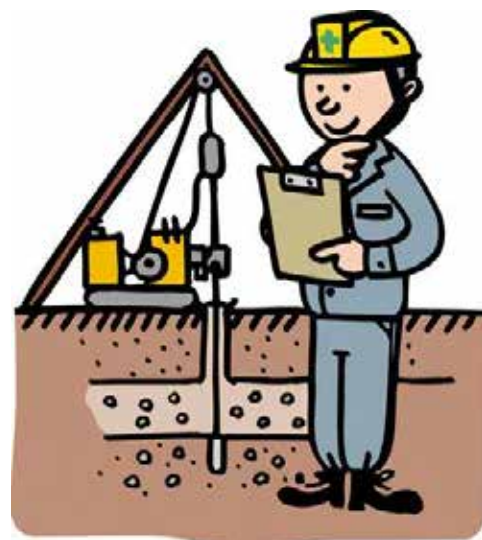
〈上図は地盤調査データ（柱状図）の例〉

地盤調査は、地盤に試験器具の貫入や孔を開けるとともに、土を取り出して調べることで、地層の構成、層ごとの固さ、地下水位、土の性質などを調べるものです。

自宅敷地の地盤調査データがない場合には、区の保有する周辺の地盤調査データ（柱状図のみ）を参考に推測できる場合があります。また、液状化の可能性を簡易な方法で調査（PDC）できる方法もあります。PDC調査は、区から無料で派遣しております。詳しくは担当窓口までご相談ください。

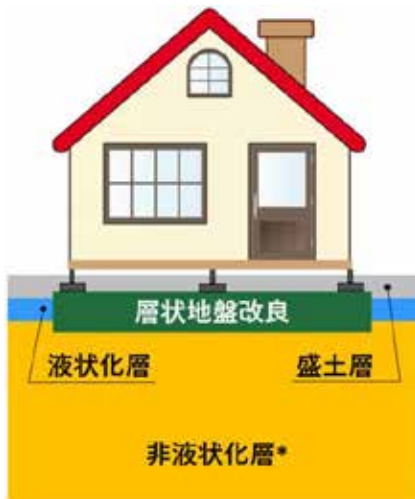
## せんそう 浅層地盤改良

建物下部の液状化層に土とセメント系固化材などを混ぜて、層状、板状に固める工法です。

**\*液状化する可能性の低い層**

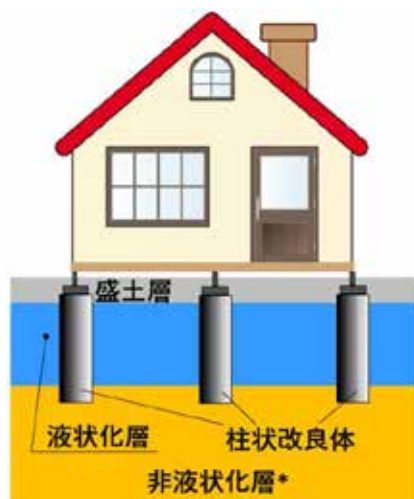
## ちゅうじょう 柱状地盤改良

土とセメント系固化材を混ぜた円柱状の改良体を、非液状化層まで造成し、基礎直下に杭のような形で配置する工法です。

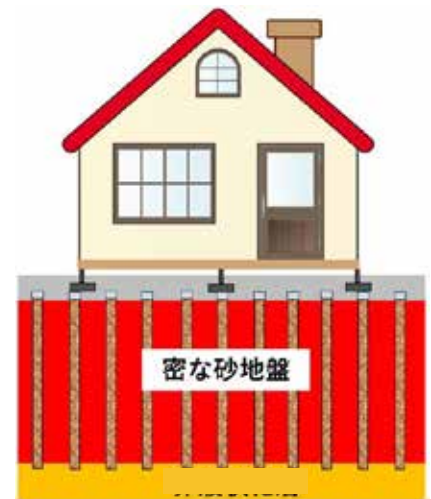
## 丸太打設液状化対策工法 (LP-LiC)

丸太を打設することで地盤を密実に改良する工法です。

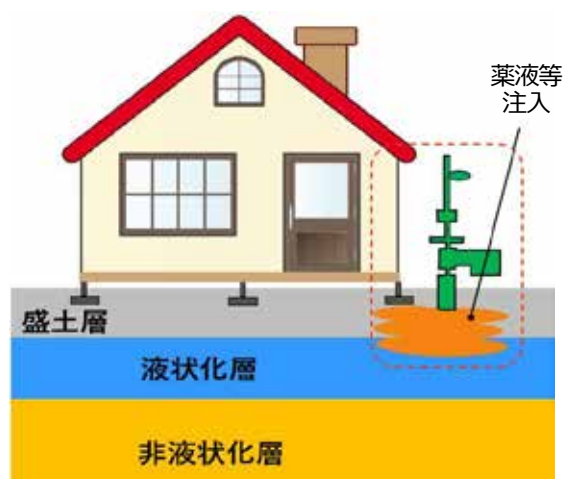
### 注入工法

基礎下にグラウト（流動性のある液体）や薬液（セメントミルク、水ガラス系薬剤など）を注入して沈下や傾斜を修正します。（注6）

（注6）後日、地中障害や廃棄物となる場合がありますのでご注意ください。
